一周119·第711期

生产、储存等工业企业提高火灾应急响应能力有新招——

“一键报警”

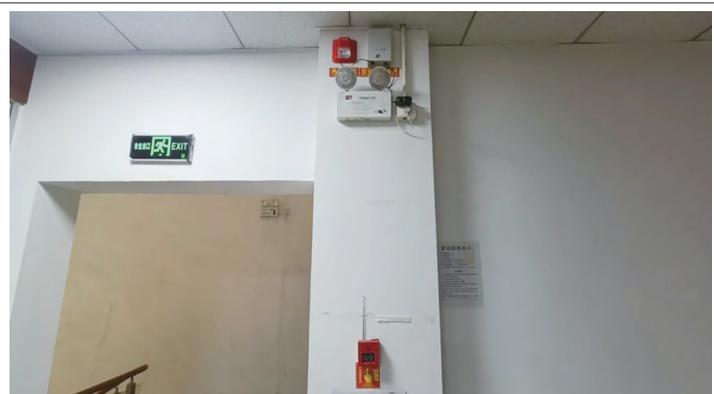
“一键报警”系统

“一键报警”,全称为一键式声光报警器系统,在我市实际应用中,大多安装在生产、储存等

常州市消防救援支队相关负责人介绍:“这个装置具有‘一键启动’功能,即按下任何一个按钮后,同一建筑内所有企业和同一厂区内所有建筑的全部警铃会同时作响,在残疾人车间,考虑到有耳聋人士,还会闪光报警,提醒大家出现紧急情况需要安全疏散。”而在具体安装部位的选择上,他说,这个按钮设置在每栋建筑楼层的主入口,首先是在直通室外的每个出口处,二层及二层以上设置在疏散楼梯口。

“警铃安装约离地面2.2米,而‘一键启动’按钮则安装在离地面1.3—1.5米。”新能源汽车相关科研企业的生产安全负责人说,在多次消防安全培训中,看到一些大型工厂因疏散不及时而造成人员伤亡的实际案例,令人警醒。为了确保使用好“一键报警”系统,他们还计划采用

统相连,一旦发生火灾,按下按钮即可触发广播系统的响铃功能,迅速向周围人员发出警报,提醒他们离开。”观摩会上,常州经开区消防救援大队监督员详细介绍了火灾“一键报警”广播响铃装置的使用和设置要求。在试点安装企业,大家通过实地观察和体验,对该装置的操作简便性和实用性有了更深入的了解。
